Bilaga

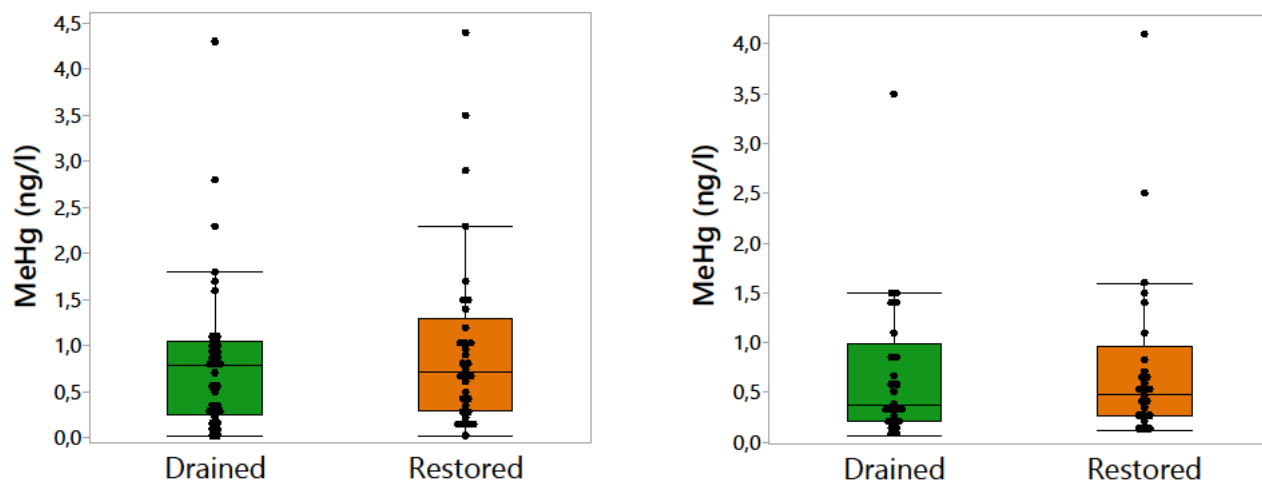
Figur 1. Koncentrationer av metylkvicksilver (MeHg) i avrinnande vatten från restaurerade och dränerade våtmarker under vår (vänster) och höst (höger) provtagning. Det var inte någon signifikant skillnad i MeHg koncentration mellan restaurerade och dränerade våtmarker.

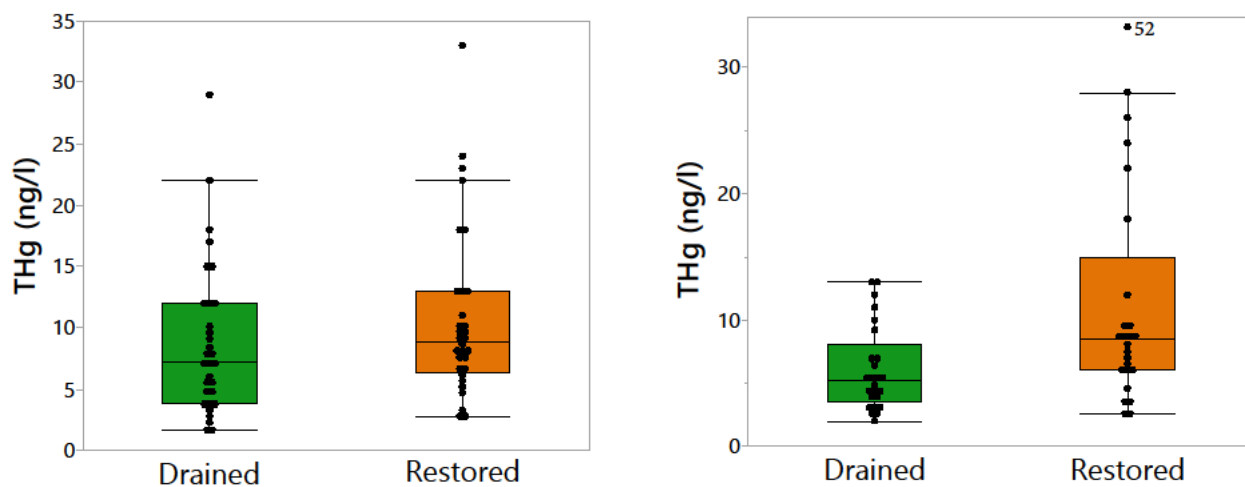
Figur 2. Koncentrationer av totalkvicksilver (THg) i avrinnande vatten från restaurerade och dränerade våtmarker under vår (vänster) och höst (höger) provtagning. Koncentrationerna av THg var signifikant högre i restaurerade våtmarker än i referenser under höstprovtagningen.
